# **VULNERABILIDAD ESTRUCTURAL DE LAS CUBIERTAS EN GUADUA CONSTRUIDAS PARA LAS CANCHAS MÚLTIPLES DE LAS VEREDAS DE LA SOLEDAD Y PUERTO ALEGRÍA EN EL MUNICIPIO DE GARZÓN – HUILA**

## **STRUCTURAL VULNERABILITY OF BAMBOO ROOFS BUILT FOR MULTIPLE PURPOSE FIELD IN THE LOCALITIES OF “LA SOLEDAD” AND “PUERTO ALEGRÍA” FROM MUNICIPALITY OF GARZÓN – HUILA**

Mateo Gutiérrez Gonzalez<sup>1</sup>, John Edgar Paz Bedoya<sup>2</sup>, Elkin Francisco Ovalle García<sup>2</sup>

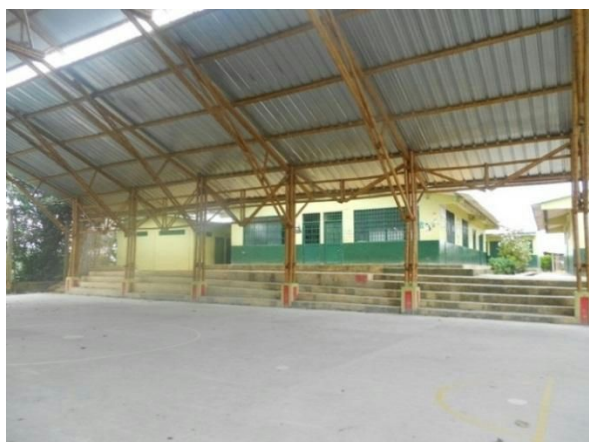
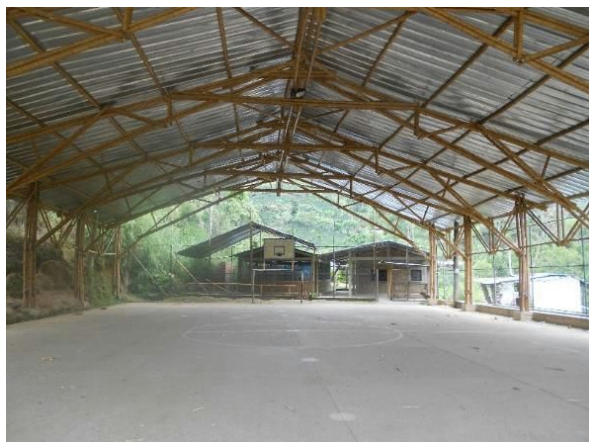
Se realizó una primera evaluación cualitativa y cuantitativa de las cubiertas por medio de visita a campo con el fin de escoger las cubiertas que presentaban mayor vulnerabilidad estructural, con la recolección de: planos, toma de medidas, caracterización geométrica, estado actual de los materiales, fotografías, geografía de la zona y condiciones ambientales, identificando que las cubiertas de La Soledad y Puerto Alegría presentaban mayor riesgo al colapso, por presentar irregularidades geométricas en sus armadura, guaduas deterioradas y no inmunizadas, algunos elementos ya presentaban pandeos y aplastamientos, y también se evidenciaron condiciones de apoyo inestables.

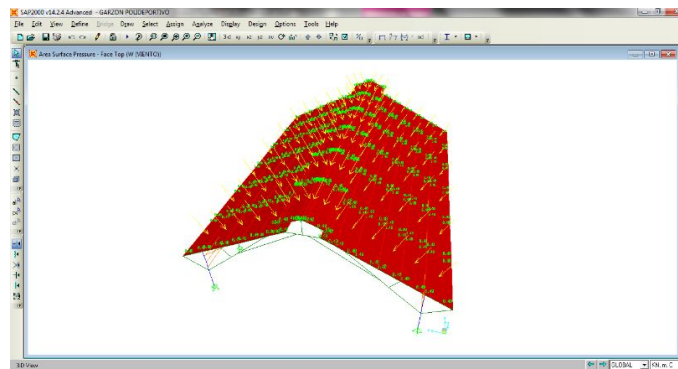
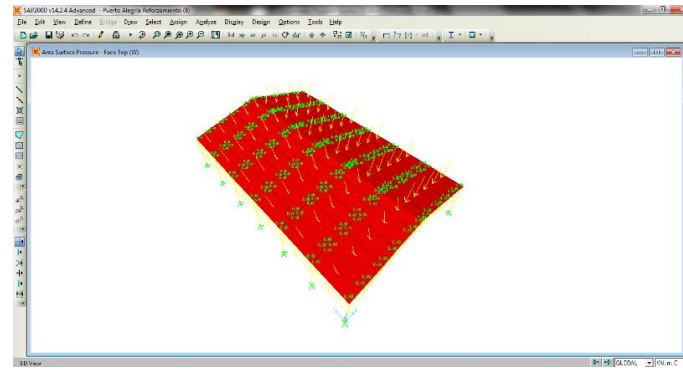
Figura . Modelo preliminar cubierta La Soledad asignación de cargas

Con los parámetros de entrada asignados al modelo se realizó el análisis estructural, donde se evidenció que ambas cubiertas presentaban problemas de inestabilidad por su disposición geométrica, ya que de acuerdo a lo contemplado en la NSR-10, todos los nodos en guadua deberán ser modelados como conexiones articuladas lo cual generó periodos de vibración infinitos en la estructura.

En cuanto a la armadura se evidencio la falta de elementos en su geometría, lo cual no permitió la transmisión de las cargas axiales adecuadamente, mostrando incrementos de esfuerzos en la gran mayoría de los elementos y transmitiendo momentos considerables sobre la armadura, lo cual se pudo evidenciar a través de la visita de campo en donde se encontraron varios elementos de las columnas que habían fallado debido a cargas considerables de cortante y compresión perpendicular.

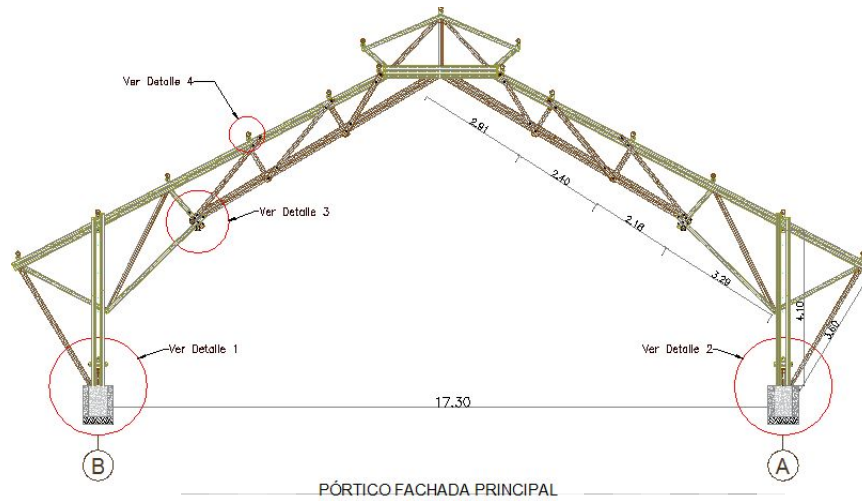
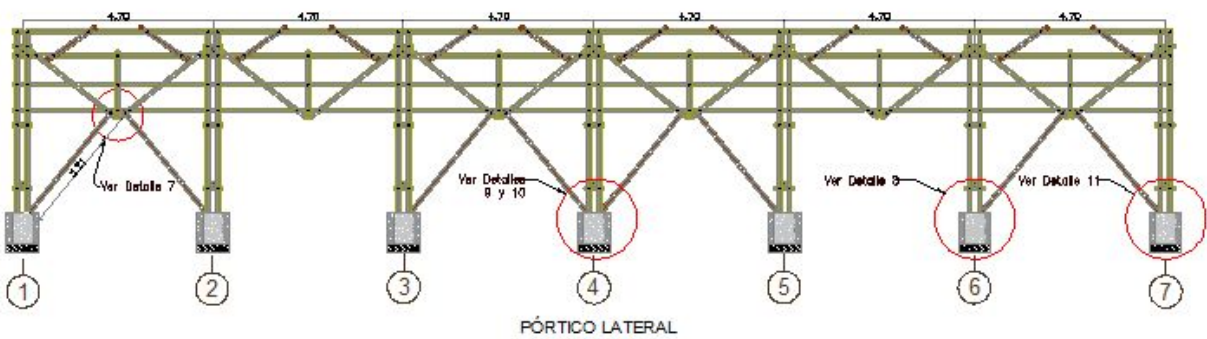
Figura .Fachada lateral con refuerzos cubierta la Soledad.

En primera instancia, se adicionaron elementos en las armaduras necesarios para lograr su estabilidad geométrica y uniformidad estructural. Para garantizar la estabilidad de las estructuras reticuladas que deben ser totalmente articuladas en sus nodos, se buscó generar formas triangulares tanto en el plano como en el espacio, tratando en lo posible de no modificar la geometría inicial. Además, con los refuerzos en las armaduras se reubicaron las correas de las dos cubiertas, llevando estas a los nodos del cordón superior, con el fin de distribuir correctamente las cargas hacia los demás elementos de la armadura y así transmitir correctamente las fuerzas internas hacia a las columnas.

Con el nuevo análisis, se encontró que las cubiertas en el sentido corto no cumplían con las derivas máximas admisibles, razón por la cual se colocaron diagonales en el sentido corto y arriostramientos concéntricos entre las columnas y las vigas en el sentido largo, logrando así el cumplimiento de los desplazamientos debido a cargas horizontales contemplados en el reglamento.

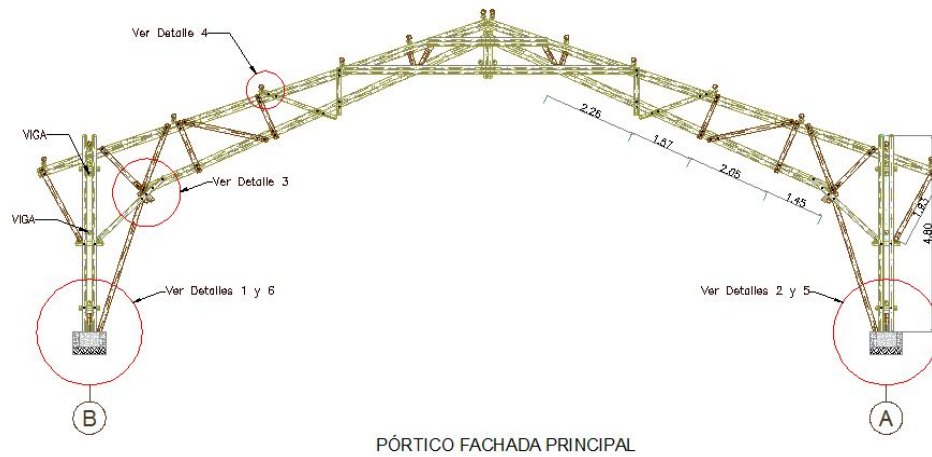
Figura .Fachada principal con refuerzos cubierta Puerto Alegre.

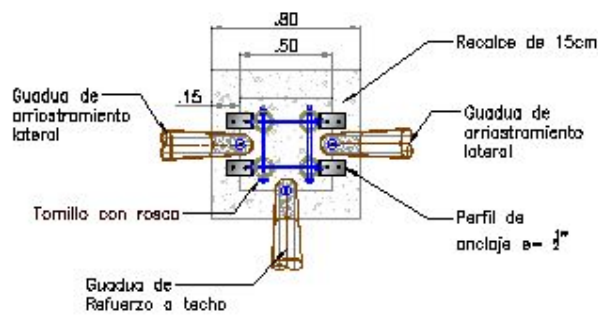
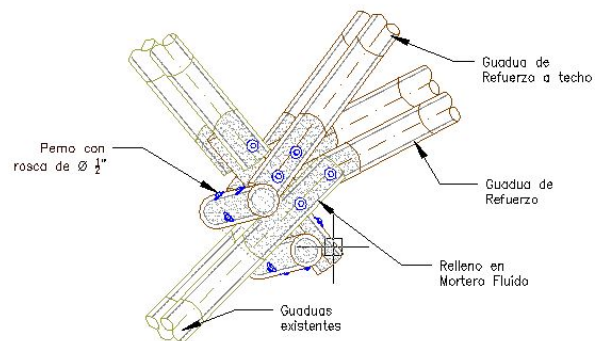
Figura . Detalle de conexión cordón inferior de la armadura, cubierta Puerto Alegre.
