TEMA: Arquitectura - durabilidad del bambú en edificaciones.

Inspección y estado de conservación de edificaciones de bambú en el litoral de Santa Catarina - Brasil

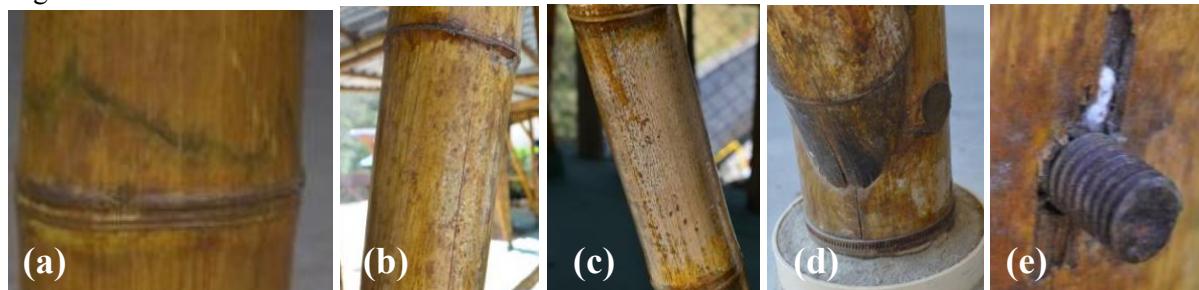
En la Figura 9 son mostrados los tipos de manchas observados durante las inspecciones: a) mancha azulada con forma irregular bajo el producto usado para dar el acabado; b) manchas blancas y verdes de textura áspera mezcladas con puntos negros; c) decoloración continua de la corteza del culmo; d) manchas oscuras y ásperas; e) manchas blancas que sobresalen de la superficie, tienen una textura suave y son de fácil remoción.

Las posibles causas de estas manchas se establecieron después del análisis de las informaciones recogidas. La mancha tipo (a) probablemente es causada por el tratamiento químico; las manchas (b) y (d) aparecen en lugares que podrían estar expuestos a lluvias, ya sea por la dirección del viento o por la proximidad al piso; la mancha tipo (c) aparece en lugares donde hay mayores probabilidades de contacto directo con los usuarios, como un desgaste ocasionado por uso continuo; la mancha tipo (e) solamente apareció dos veces en las inspecciones y fue asociada inicialmente con un microorganismo, pero podría también ser el capullo de algún insecto.

Figura 9 – Manchas observadas en el bambú.

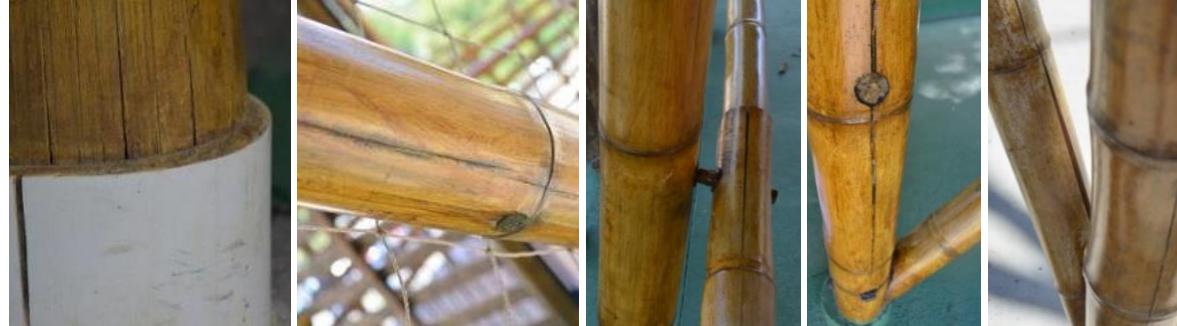
Por otro lado las fisuras y grietas en los elementos de bambú son las manifestaciones patológicas que aparecieron en mayor número durante las inspecciones de los casos estudiados. Algunas de ellas

probablemente tengan su origen en el proceso de tratamiento, secado y los cambios de temperatura, otras, también pueden haber sido causadas por los esfuerzos que actúan en la estructura. Además aparecieron aquellas causadas por decisiones de las fases de proyecto y construcción, como las que siguen una dirección a lo largo de las fibras uniendo perforaciones hechas durante la construcción o las que aparecen en las uniones empernadas hechas en los entrenudos sin relleno de hormigón en su interior, donde las tuercas pueden haber sido demasiado apretadas (Figura 10).

Figura 10 – Fisuras y grietas observadas en el bambú.

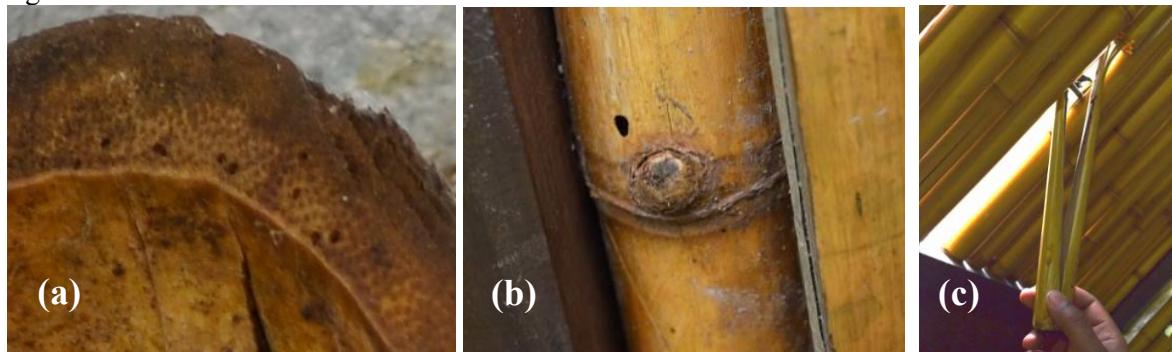
De la misma forma, se identificaron algunas perforaciones que pueden ser agrupadas por su forma en dos grupos: unas circulares de diámetro aproximado de 3mm (Figura 11a) y otras de mayor diámetro pero de apariencia ovalada (Figura 11b). Un único caso de pérdida de masa de la pared de un culmo fue identificado en el panel construido con bambú rollizo, donde solamente quedaba la corteza del bambú y cuya textura era parecida al papel (Figura 11c).

Estos casos fueron relacionados con posibles ataques de insectos xilófagos. En el caso de los orificios de menor diámetro se asoció al ataque de *Dinoderus minutus*, insecto conocido como el perforador del bambú (MONTEIRO et al. 2016), la Figura 12a muestra una de las perforaciones similares identificadas en bambús almacenados en el laboratorio de la universidad donde se realiza este estudio – en la ciudad de Florianópolis, así como imágenes de los insectos provenientes de los mismos (Figura 12b). Del mismo modo, el caso de pérdida de masa en el culmo se asoció a este insecto, al compararlo con otro bambú que también estaba en el laboratorio y presentó características similares tras su ataque (Figura 12c).

Finalmente, los orificios ovalados y de mayores dimensiones fueron asociados con un posible ataque de un insecto identificado como “tigre” por productores y constructores que trabajan con bambú en la región, su nombre científico es *Chlorophorus annularis* (KLEINE, 2010) y es necesario hacer más investigaciones sobre este tipo de ataque.

Figura 11 – Perforaciones y pérdida de masa en el bambú.

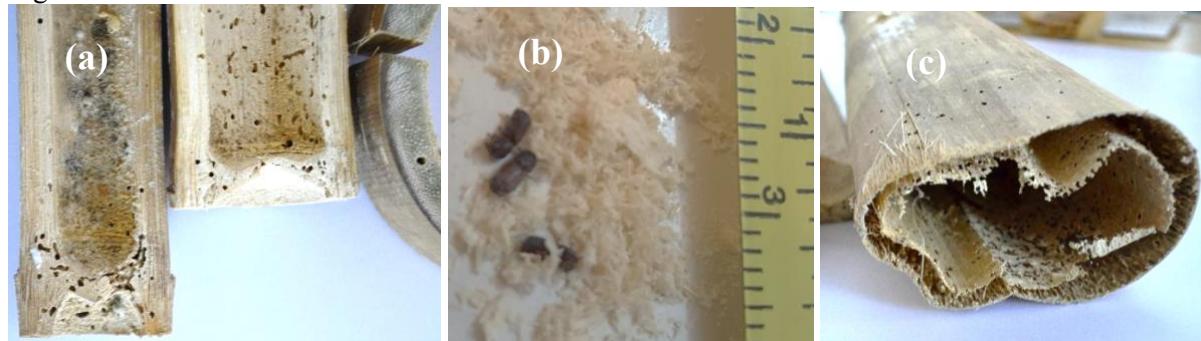
Figura 12 – Perforaciones causadas por *Dinoderus minutus* en colmos de bambú en el laboratorio.
