Inspección y estado de conservación de edificaciones de bambú en el litoral de Santa Catarina - Brasil

**Andrea Jaramillo
Ângela do Valle
Lisiane Librelotto**

Agosto de 2018

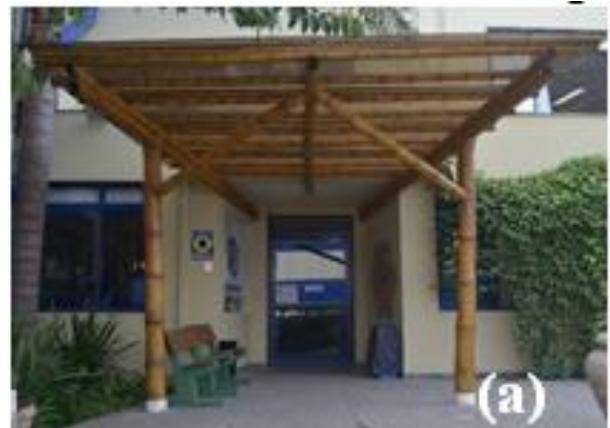
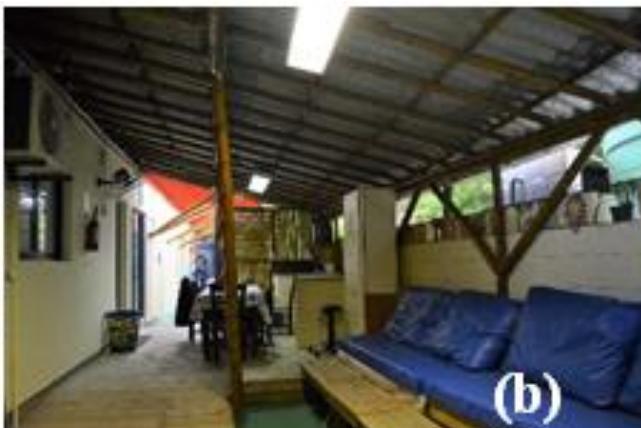
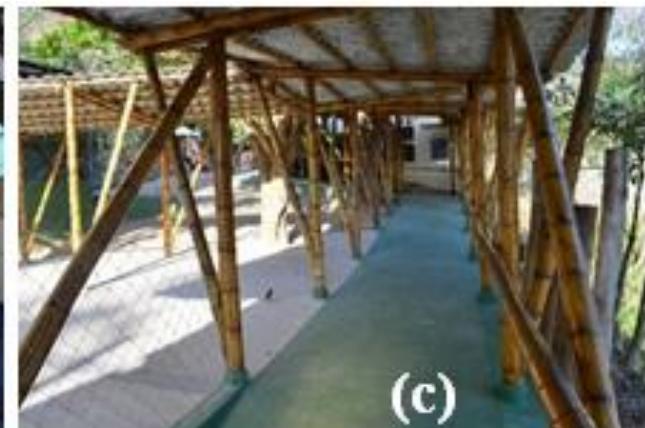
A - Portal de acesso

B - Salas dos funcionários

C - Corredor externo

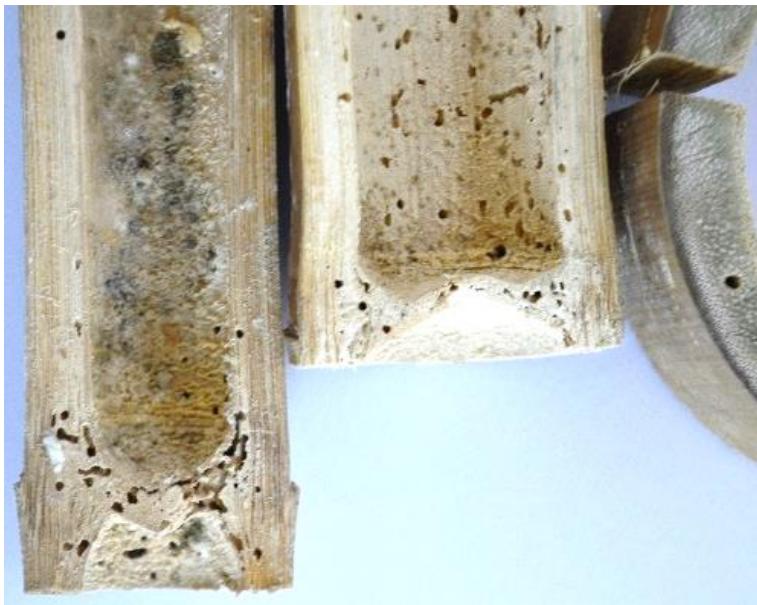
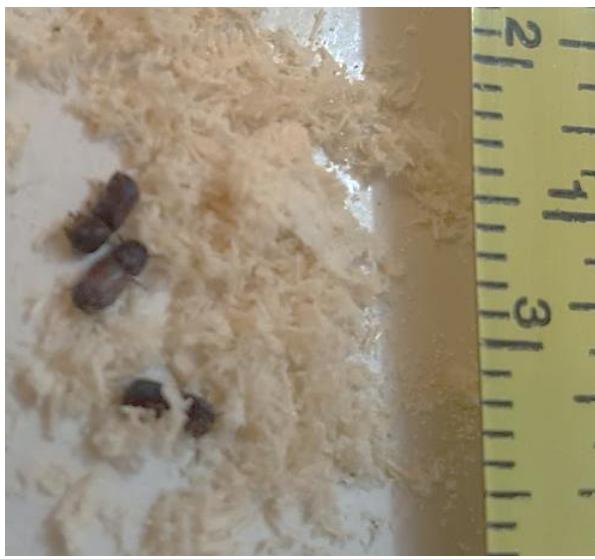
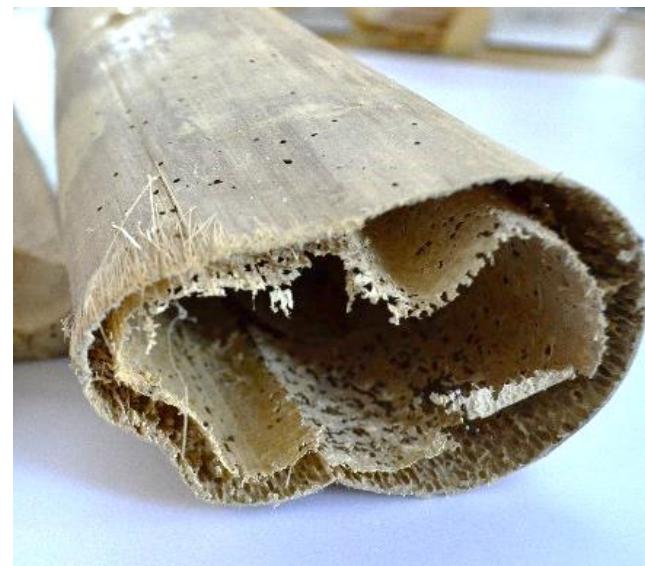
Algunos indicios de las **causas probables de deterioración (...)**
semejanzas o patrones de comportamiento del material y posibles
relaciones con las condiciones del entorno – y del diseño

Manifestaciones patológicas - proyecto arquitectónico:

- algunas manchas de microrganismos probablemente se originaron en descuidos al proteger el bambú de la humedad
- ningún extremo dos culmos de bambú fue cerrado - ingreso de insectos,
- hoyos realizados durante la construcción no fueron cerrados.
- mantenimiento

Es necesario profundizar más en los estudios de caso –
inspecciones detalladas de los elementos afectados para
cuantificar con más precisión la magnitud de los daños en el
bambú.
