TEMA: Arquitectura - durabilidad del bambú en edificaciones.

Inspección y estado de conservación de edificaciones de bambú en el litoral de Santa Catarina - Brasil

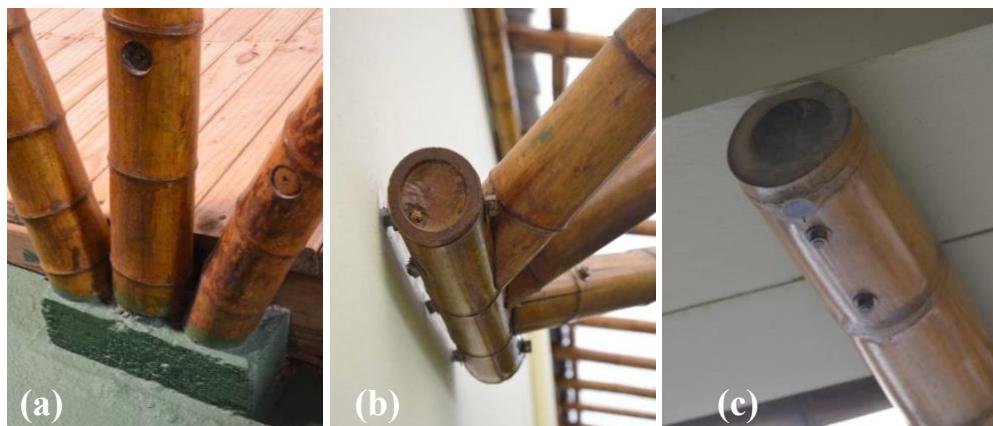
Figura 6

La Figura 6a muestra la unión entre columnas y cimientos, donde de las bases de concreto salen chicotes de acero a los que fueron fijadas las bases de los culmos, que después fueron perforadas e concretadas. En la Figura 6b está la unión entre una columna de hormigón y la estructura de bambú que sustenta una de las cubiertas por medio del anclaje del bambú al hormigón con varillas metálicas en algunos puntos; en esta unión, el interior de la pieza de bambú también fue concretada. La Figura 6c muestra la unión entre una viga de bambú y una de concreto, en este caso también fueron usados elementos metálicos y concreto al interior del culmo.

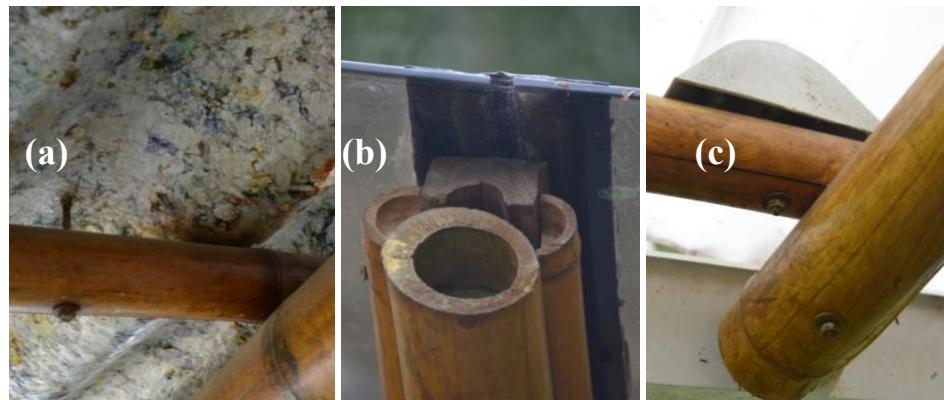
Figura 7

Se identificaron tres tipos de unión de los elementos de bambú con las cubiertas: la primera es la más común y consiste en fijar directamente la cubierta, en este caso de material reciclado, a las correas por medio de elementos metálicos (Figura 7a); la segunda fue observada en la estructura A del caso institucional y fue realizada con la ayuda de un taco de madera al que se fijó la cubierta de vidrio (Figura 7b) que después fue ocultado con dos medios culmos de bambú; en la tercera unión se utilizó una pieza auxiliar que sigue la forma de la ondulación de la cubierta y da continuidad entre la cubierta y la correa de bambú por medio de la unión con elementos metálicos (Figura 7c).

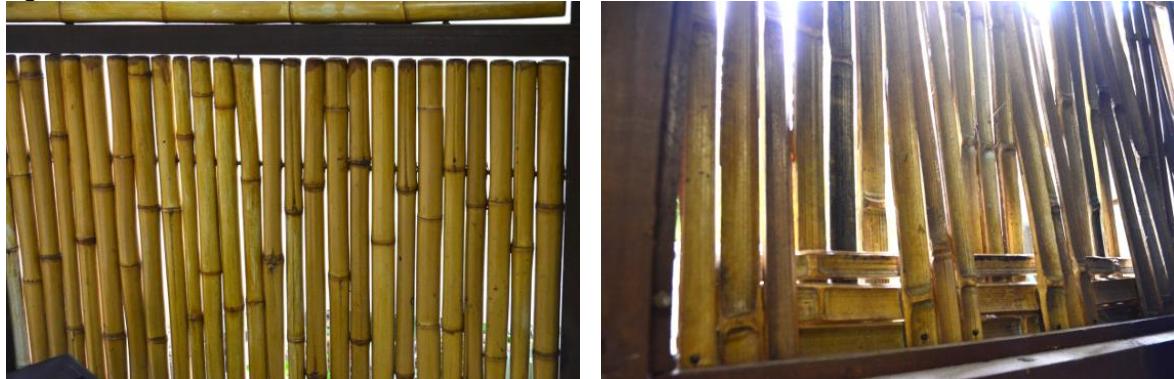
Figura 8

En los paneles de la estructura B del caso institucional fue utilizado bambú rollizo en uno de ellos y latillas en otro (Figura 8). En el primer panel los culmos rollizos están dispuestos uno al lado del otro y unidos entre sí por dos varas de acero que también los anclan a la estructura de madera. En el caso del segundo panel las latillas fueron entretejidas en grupos de tres para formar la estera que fue fijada a la estructura de madera con clavos y marcos de madera.
